CONSTRUCCION PAN-AMERICANA

Salvamento en el Mediterráneo

Trevi y Soilmec aplican técnicas de construcción para rescatar el buque Costa Concordia de las costas italianas

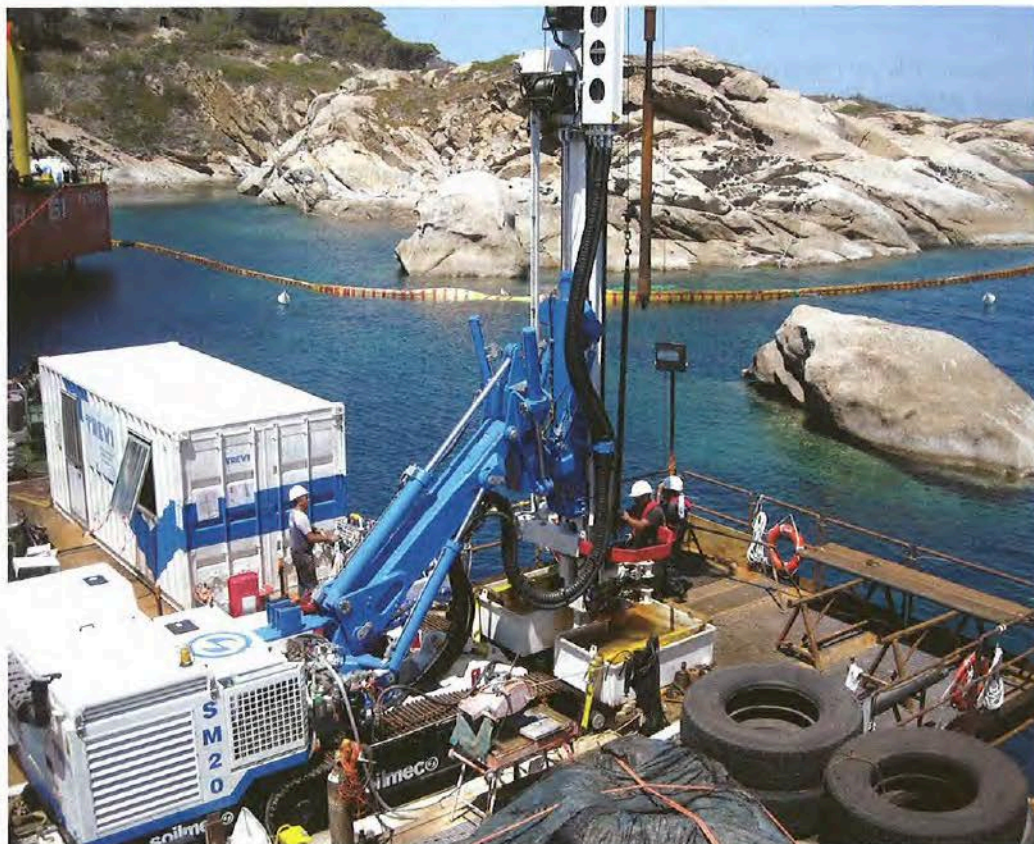
El último paso fue remolcar el barco, desplazando 6.000 toneladas y haciendo un giro de 65o.

Una base estable albergó al barco bocarriba y creó un manto marino artificial mediante bolsas rellenas de concreto entre la costa y la plataforma de acero sobre el muelle. A continuación se instalaron 15 barbetas para que pudiera flotar el barco. El último paso fue remolcar el barco, desplazando 6.000 toneladas y haciendo un giro de 65°. Las 15 barbetas le arrastraron hasta un astillero donde fue desguazado.
