REFERENCIA TECNICA - TECHNICAL REFERENCE

Presa Borde Seco

Estado Tachira,
Republica Bolivariana de Venezuela

Pantalla de Concreto
Plastic Cut-Off Wall

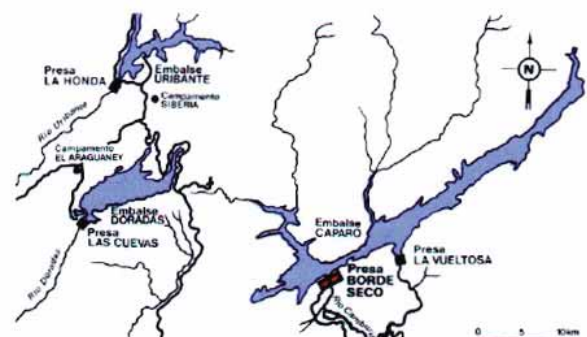
PLAN D'ENSEMBLE DES AMENAGEMENTS URIBANTE-DORADAS-CAPARO
