REFERENZA TECNICA - TECHNICAL REFERENCE

Restoration of
Messa in sicurezza

The Buddhas of Bamiyan

Bamiyan valley, Afghanistan

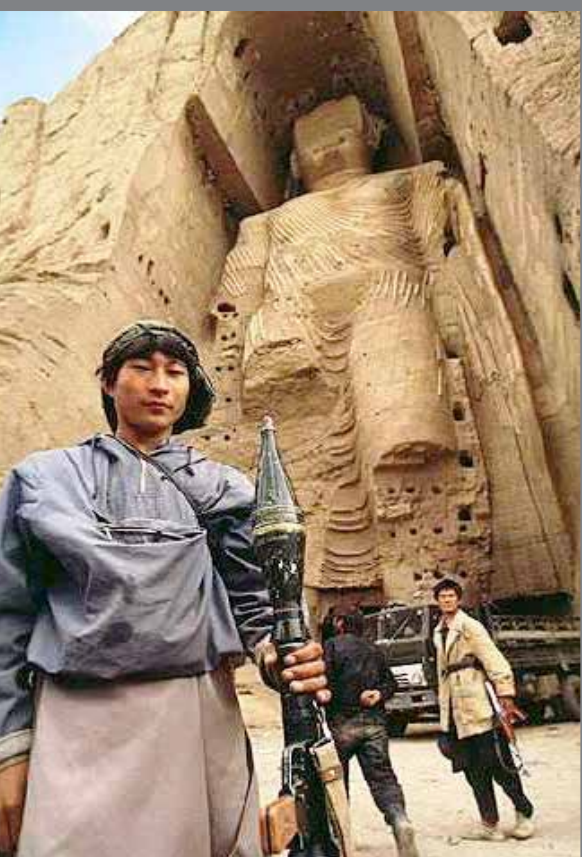
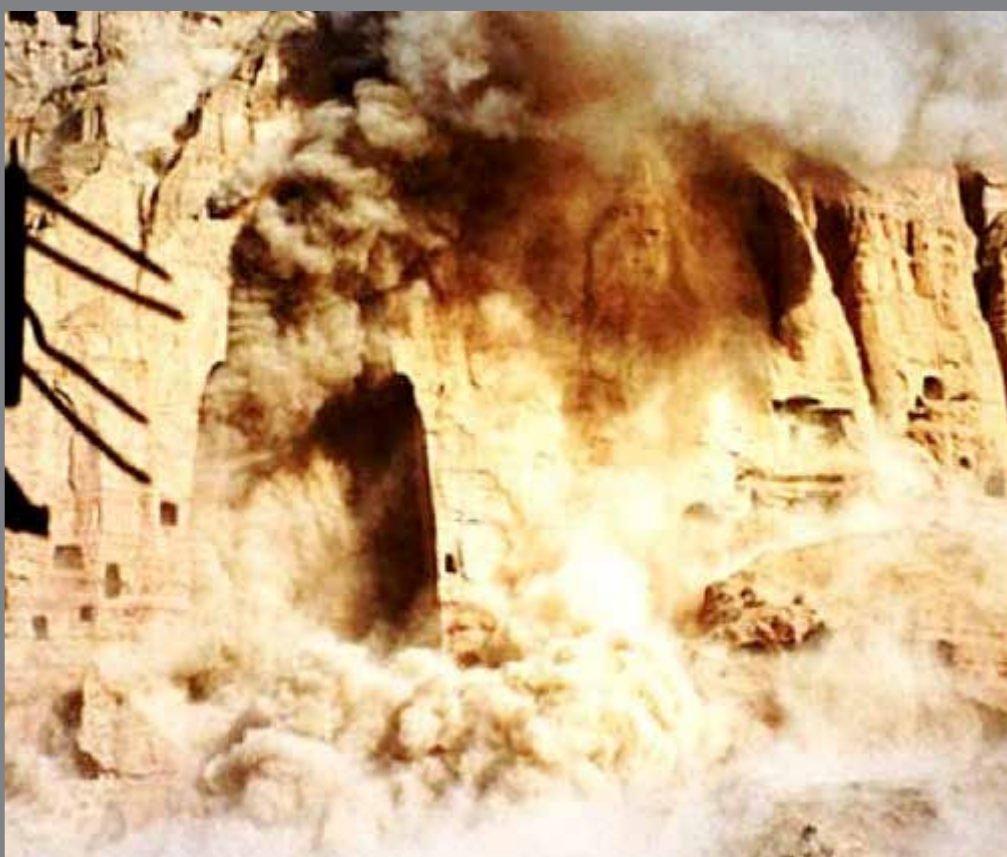
To ensure the clay adhered to the rock, a large number of holes about 7 cm in diameter, arranged in a regular square grid pattern, were cut into the whole surface of the rock: they could be seen on the statue's robe, legs and face. As the clay mortar was applied, wooden pegs were pressed into these holes with the clay to create a mechanical connection between the rock and the mortar. Some of these pegs could still be seen before the statue was destroyed. Square section wooden beams, 10 cm thick, were then inserted up to 1 m deep into the rock via special holes: they supported the heavier clay sections.

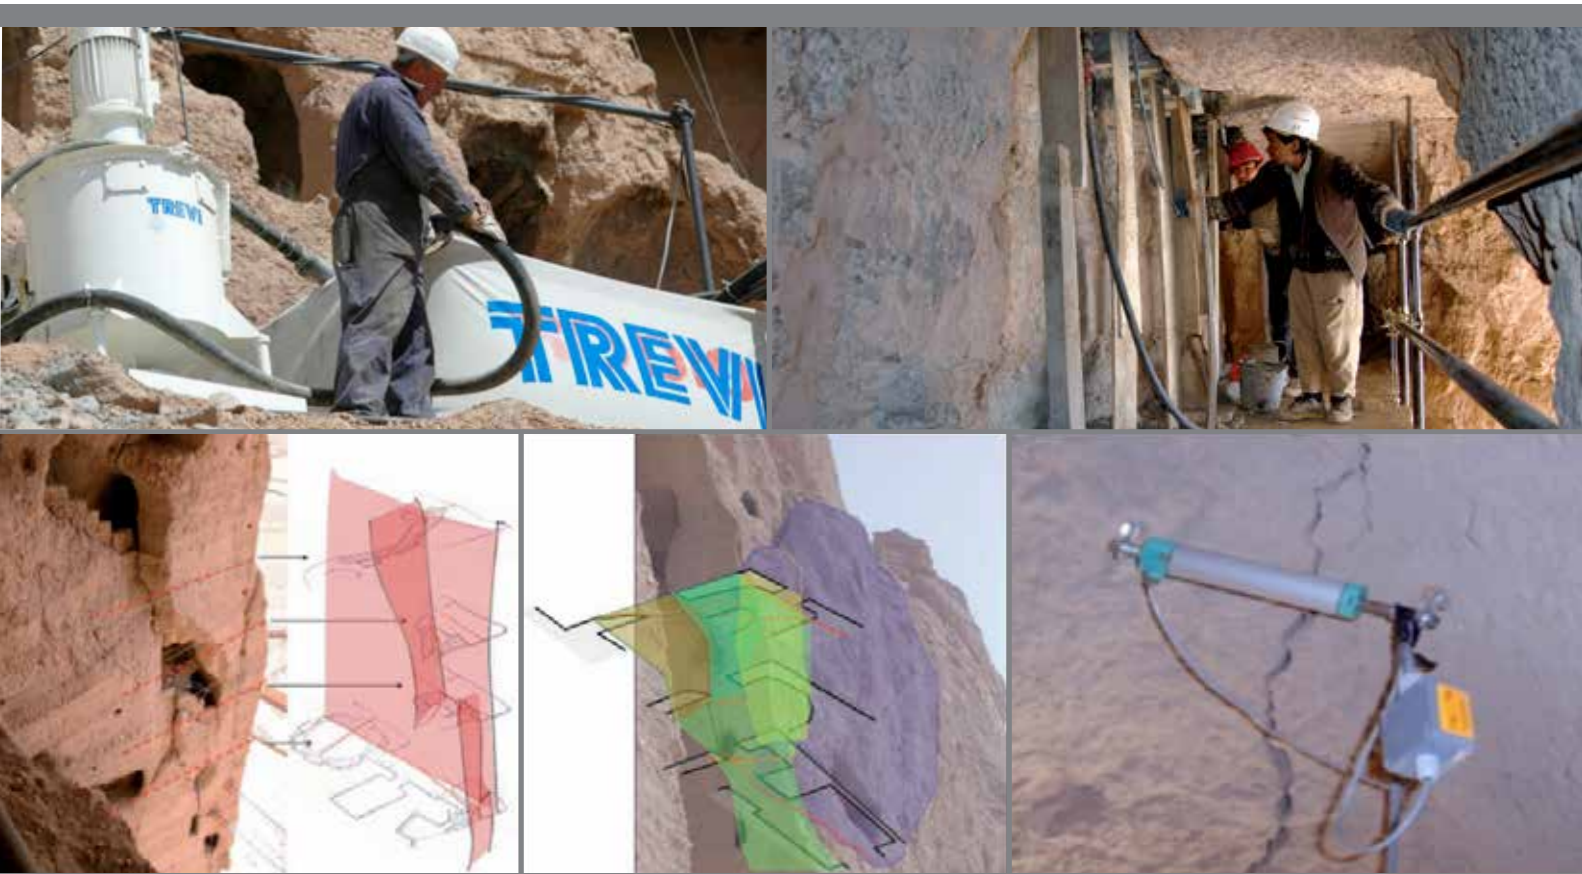
In particular the top right section of the Small Buddha niche was considered at risk of imminent collapse. Monitoring of the cracks showed they were widening constantly and there was some

doubt as to whether the rock would withstand another bout of icy cold over the coming winter. The collapse would have involved most of the top right hand area of the niche, destroying almost completely the remaining features of the monument.

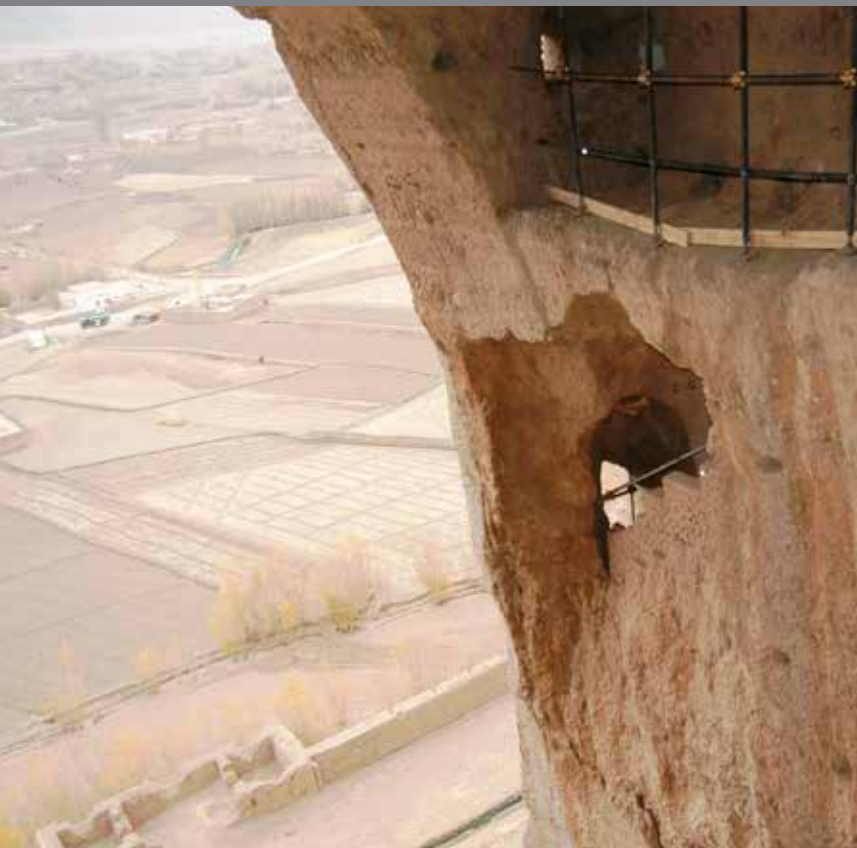
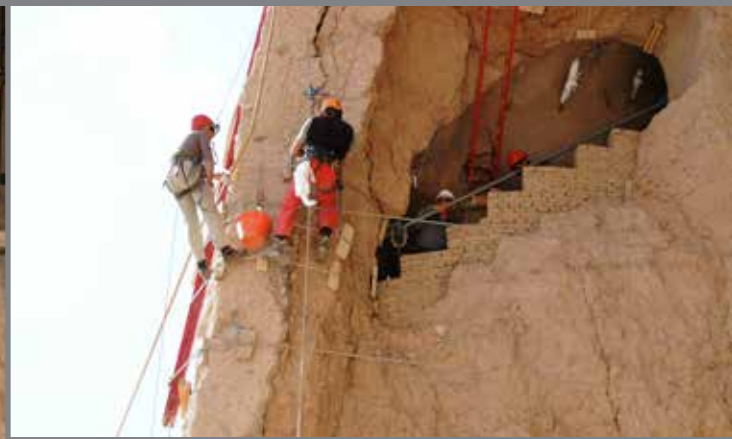
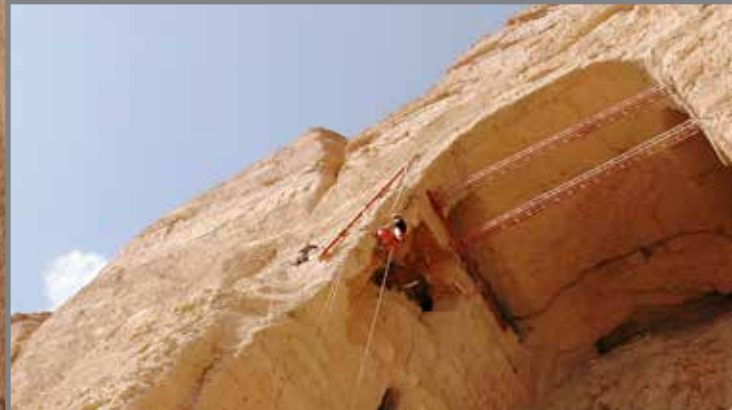
Phase 1 *This phase consisted in studying and installing a real time crack monitoring system. A series of crack gauges were installed to permanently monitor the most dangerous fissures, close to the working areas. The gauges continuously recorded the evolution of the cracks and were connected to an alarm control unit. This meant that any movement of the cracks was immediately detected, especially if the rock reacted to the ongoing consolidation work.*

Up to 11 different gauges were constantly monitored during the works on the Small Buddha.

Phase 2 *This phase involved studying and creating protective systems and temporary support for the rock blocks, including the construction and installation of temporary metal or composite (metal/wood) beams to increase lateral support in the critical points and the installation of temporary steel cables to secure the dangerous rock blocks. A light pre-tensioning was applied to the 0.6" diameter steel cables. A wire mesh was also installed on the back walls of the two niches where the statues had been carved, to prevent small fragments from falling. Special wooden spacers were inserted between the wire mesh and the wall to preserve its integrity.*

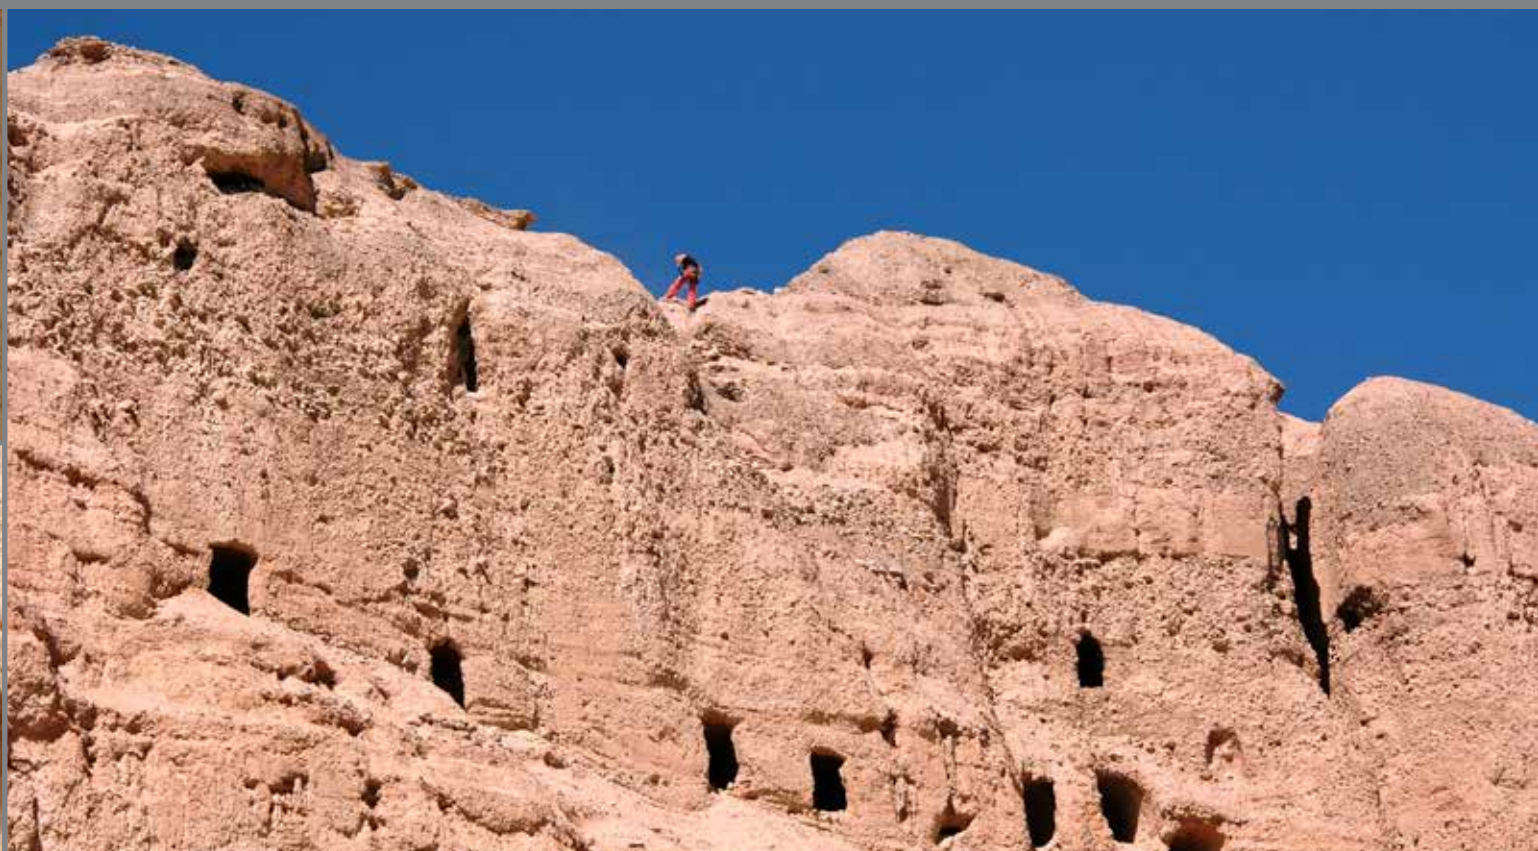
The nailing and anchoring work on the Small Buddha involved installing 64 nails and anchors, between 1.5 and 15.0 m long, for a total length of 444 m.

- 17 passive anchors, 26.5mm-diameter, made of ST 835/1030 steel, with a maximum length of 15 m and a total length of 200 m. These anchors were installed on the external eastern part of the niche. Drilling was carried out by a 90 mm diameter roto-percussion system. The length of the anchors varied according to the geometry of the blocks that needed consolidating. Generally speaking, they were placed on a square grid with spacing of 4 m; it was, however, necessary to study the position of each and every anchor due to the presence of the caves. To protect the anchors against corrosion, they had double protection with external corrugated sheathing.

- 6 short passive anchors (FeB44k steel threaded nails, 16 mm diameter, with anchor plates and nut, single bar length 2.5 m), placed inside the niche. A rotary drilling machine with diamond

- **24 stainless steel anchors ,18.25 mm-diameter, with a length ranging from 5 to 10 m, for a total of 127 metres.** These anchors were specifically placed in situ to consolidate the blocks. In some areas, the distribution of the anchors was irregular, due to the presence of the caves.

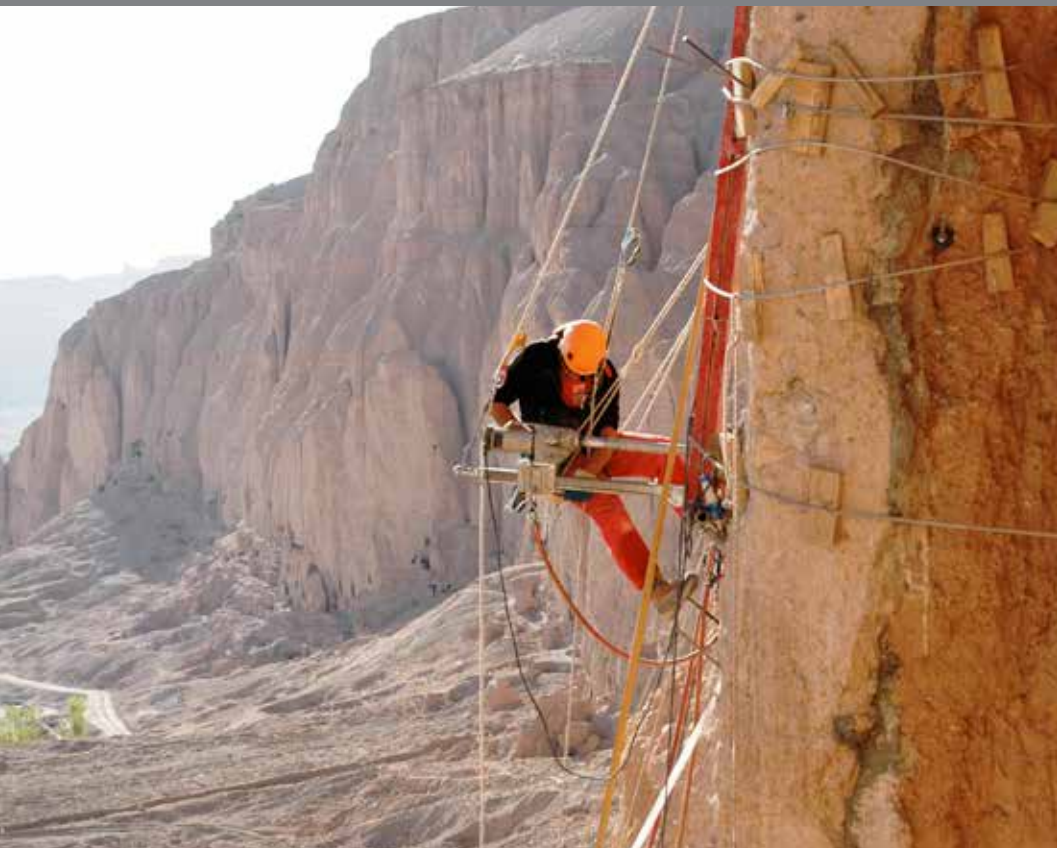
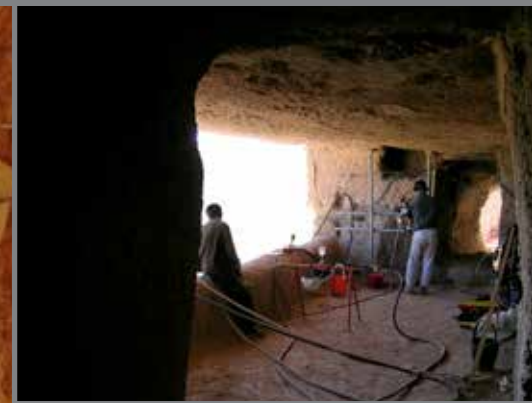
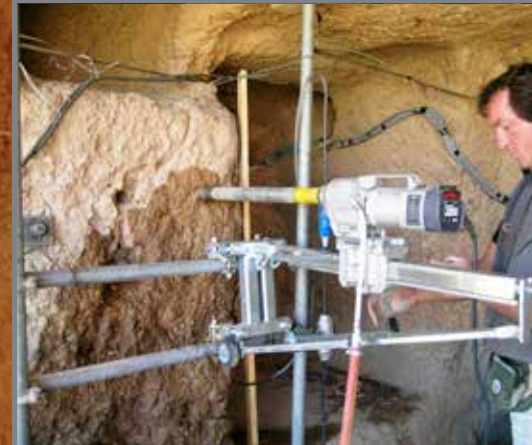
As few as 8 nails were installed in the left hand part of the Great Buddha niche. They were stainless steel 20 mm-diameter bars with a maximum length of 2 metres.

Three boreholes were also made from the top of the cliff above the Great Buddha. In order to drill these holes, first the whole area in question had to be cleared of landmines. The aim of these holes was to intercept and then grout with cement mix a number of open cracks reaching down inside the niche, just above the section where the head of the statue originally stood. These cracks were also carefully sealed and filled with cement mortar from the narrow corridor in the niche at the height of the head.

To consolidate the cracks, grout was injected for a total volume of approximately 25 m³ containing about 20 tons of cement.

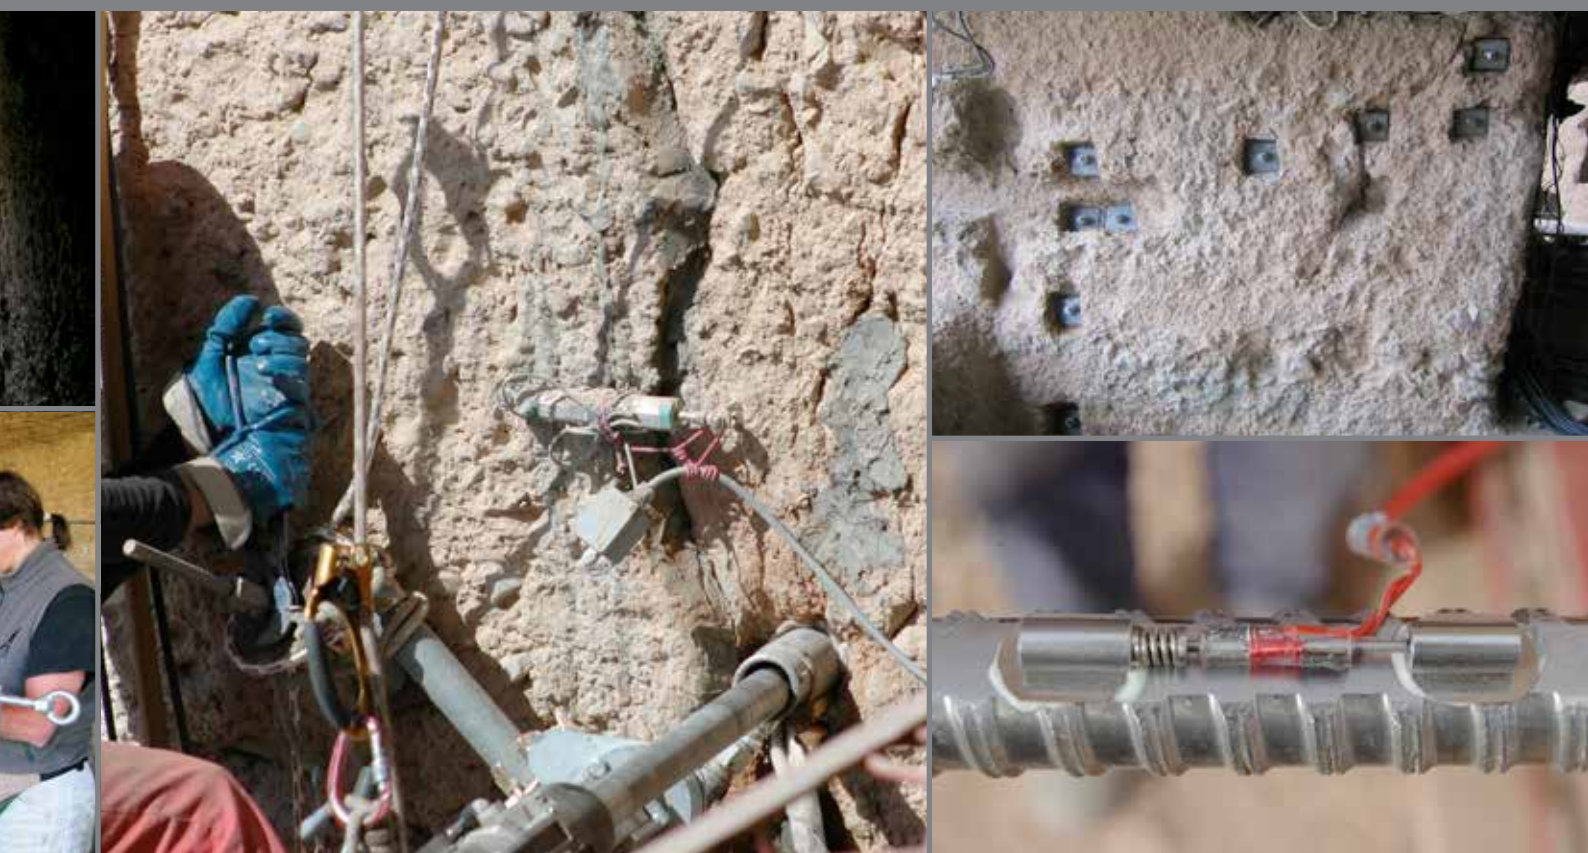
Phase 4 The fourth aspect of the consolidation works was to minimise the impact of the elements installed on the outside of the rock face and niches. All work was carried out with the greatest care and attention to avoid any damage to the rock face. The heads of the anchors and nails were designed to be inserted about 5 cm into the rock: they were then covered with cement mortar containing locally sourced aggregates whose colour when hardened was similar to that of the natural rock.

Tests were performed in situ beforehand under the supervision of UNESCO expert archaeologists/restoration workers to choose the best mortar composition, as regards colour, resistance and stability.
